Kunskapsblad: Bakterier korroderar metaller

Bakterier korroderar metaller Ett ofta förbisett problem

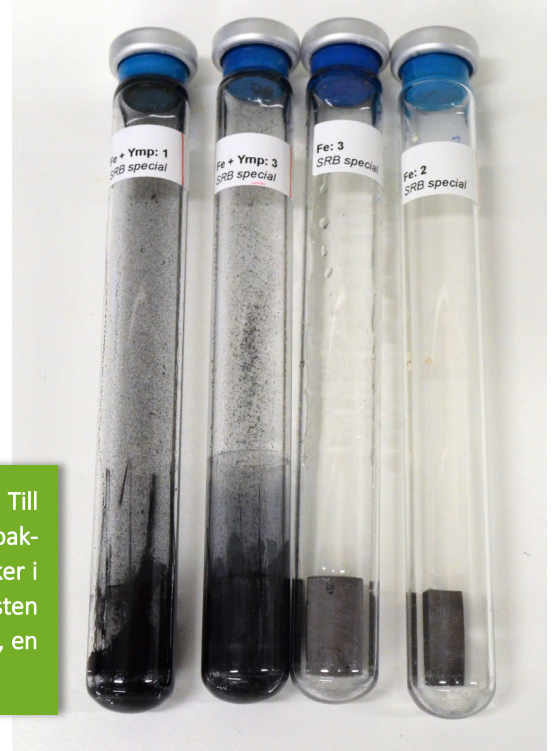
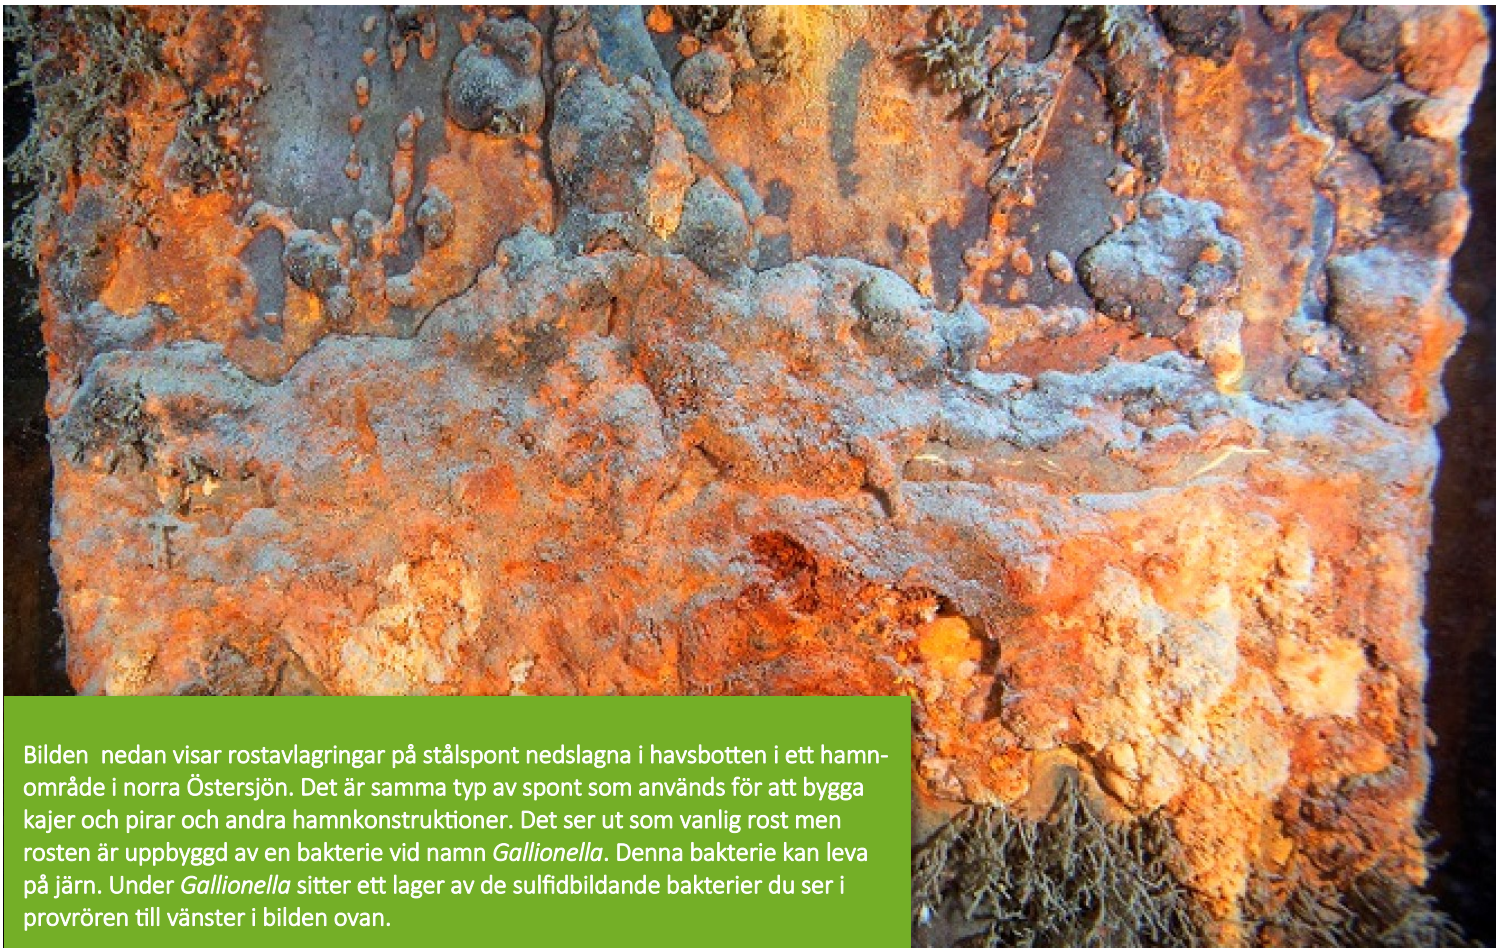
Till höger i bilden ser du provrör med stål i syrgasfritt havsvatten. Till vänster ser du likadana rör med sulfidbildande bakterier. Dessa bakterier korroderar stål med mycket högre hastighet än vad som sker i bakteriefria miljöer. Eftersom det inte finns syre i rören blir rosten bakterierna skapar svart. Föreningen de tillverkar heter järnsulfid, en typisk produkt från bakteriell korrosion i syrefri miljö.

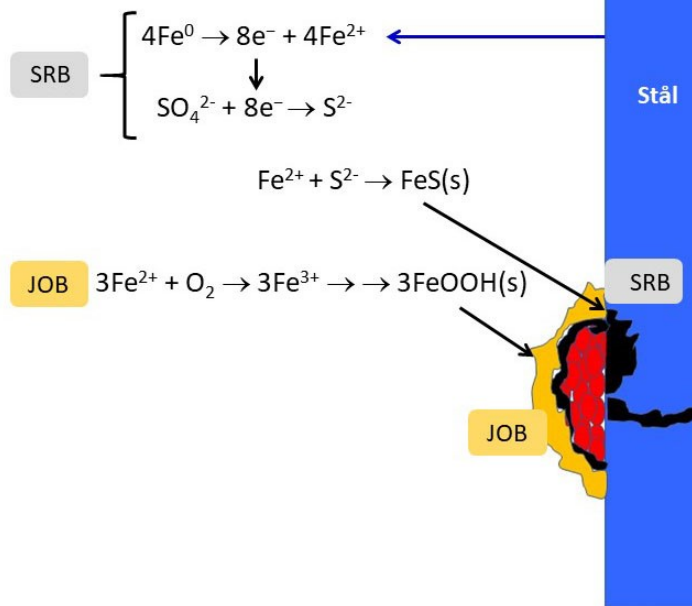
Bilden nedan visar rostavlagringar på stålspons nedslagna i havsbotten i ett hamnområde i norra Östersjön. Det är samma typ av spons som används för att bygga kajer och pirlar och andra hamnkonstruktioner. Det ser ut som vanlig rost men rosten är uppbyggd av en bakterie vid namn *Gallionella*. Denna bakterie kan leva på järn. Under *Gallionella* sitter ett lager av de sulfidbildande bakterier du ser i provrören till vänster i bilden ovan.

Schematisk bild av hur sulfidbildande, sulfatreducerande bakterier (SRB) samverkar med järnoxiderande bakterier (JOB) t.ex. *Gallionella*. JOB oxiderar tvåvärt järn till trevärt med syre. Påväxten av JOB skapar en syrefri miljö som möjliggör tillväxt av sulfatreducerande bakterier. När dessa har etablerat sig bidrar de till ökad växt av JOB. Längst till höger visas ett tvärsnitt genom en bakteriell korrosionsbeläggning på den nya Sundsvallsbrons fundament, med *Gallionella* och rost ovanpå en beläggning av SRB. Till vänster visas en av de många miljarder stjälgar *Gallionella* bildat på brons fundament.

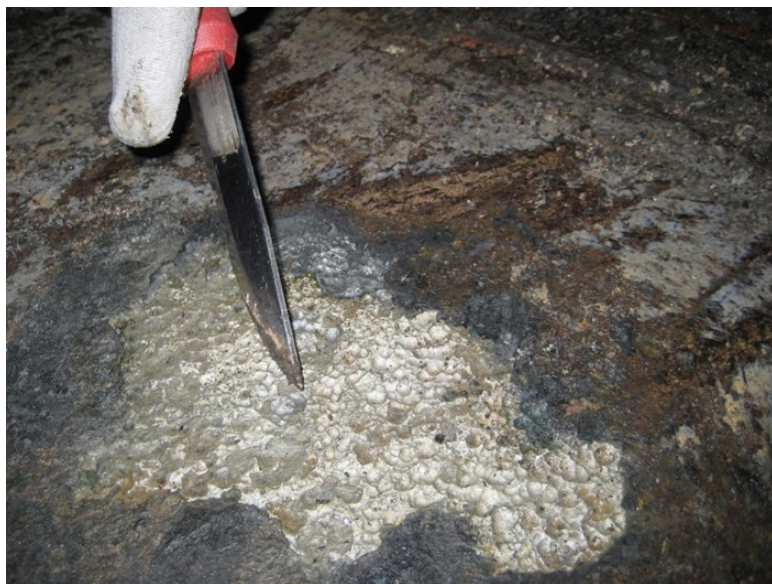
Bakteriell korrosion förekommer i många olika former och system. På bilden till vänster har bakterier växt till under ett lager av kallasfalt som legat under vatten. När vi analyserade asfaltresterna blev det uppenbart att bakterierna brutit ned asfalten och använt den som näring och energikälla vilket resulterade i kraftiga korrosionsangrepp på det underliggande stålet.
